MAT.: RECHAZO DE EXPEDIENTE.

UBICACIÓN: AV. ZAPADORES N° 1208

A través del **ING. DOM N°54/2020** de fecha 12.03.2020 se ha solicitado la aprobación de "**Recepción Definitiva TOTAL de Obras de Edificación**", para la propiedad ubicada en **AV. ZAPADORES N°1208** con destino **LOCAL COMERCIAL**, cuyo permiso a recepcionar es el N°22/2019 de fecha 10.10.2019.

INFORME DE VISITA RECEPCIÓN DEFINITIVA TOTAL.

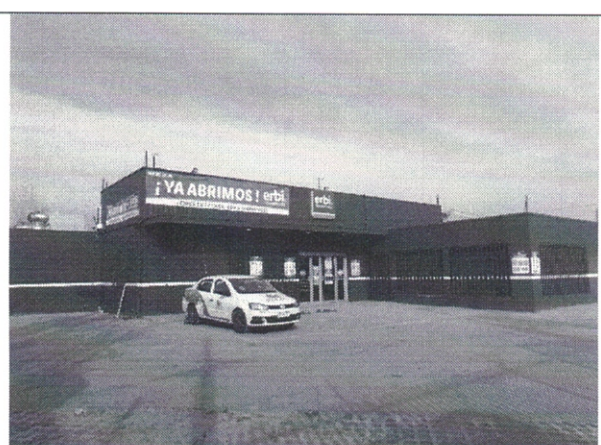
Imagen de estacionamiento, Estacionamientos no demarcados.

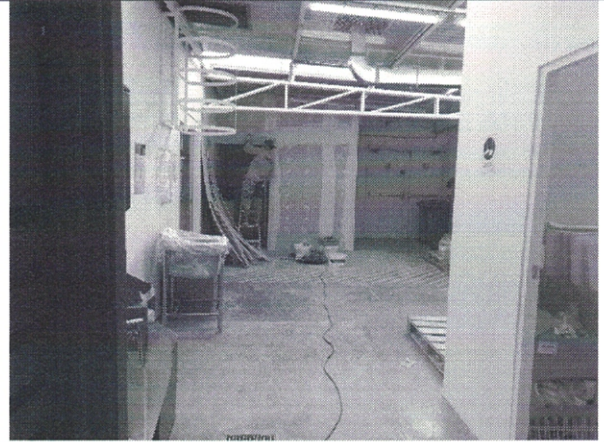
Imagen tabiques No concordantes con planos
Se hace mención que durante la Visita aún se estaba construyendo

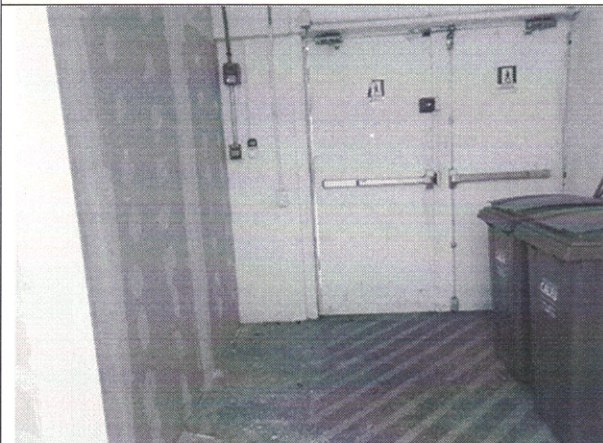
Ubicación de red húmeda, NO EXISTENTE

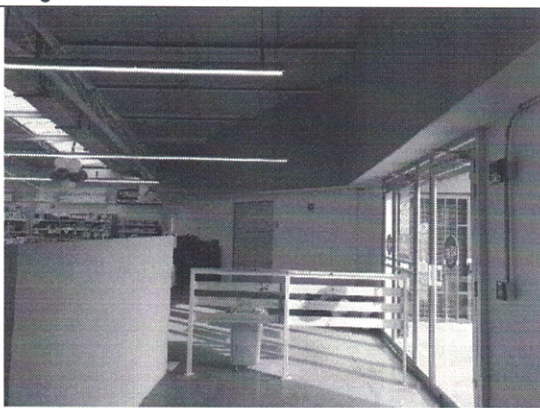
imagen tabique Considerado en Demolición

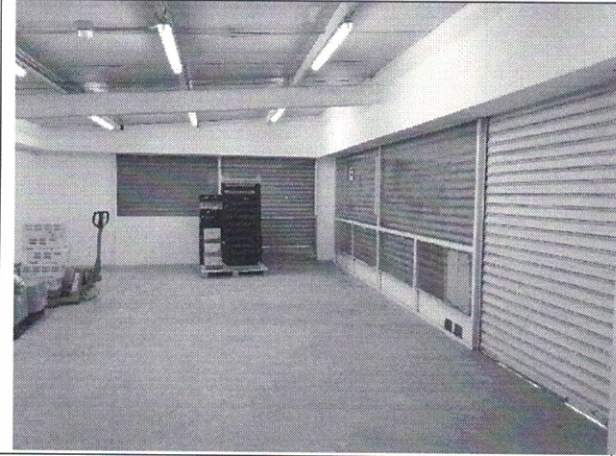
Imagen Local, USADO COMO BODEGA

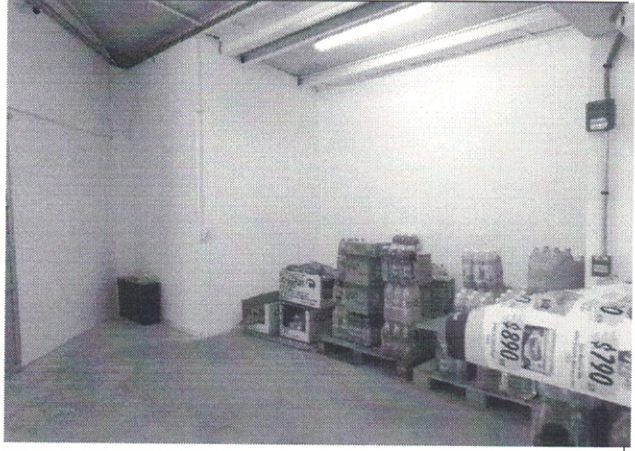
Imagen de ubicación de baños de clientes, USADO COMO BODEGA
