ORD: N° 1602/552 /2019
ANT.: ING. DOM N° 117/2019.
MAT.: REMITE ACTA DE RECHAZO.
UBICACIÓN: EL COPIHUAL N° 1213.
ROL: 1555-7

INFORME DE VISITA RECEPCIÓN DEFINITIVA.

DIRECCIÓN : EL COPIHUAL N°1213
PROPIETARIO : MIRELLA DEL CARMEN MARDONES VÁSQUEZ
FECHA : 23.04.2019
HORA : 10:25 hrs.
FUNCIONARIO : Felipe Rossel – Solange Mardones, Arquitecto.

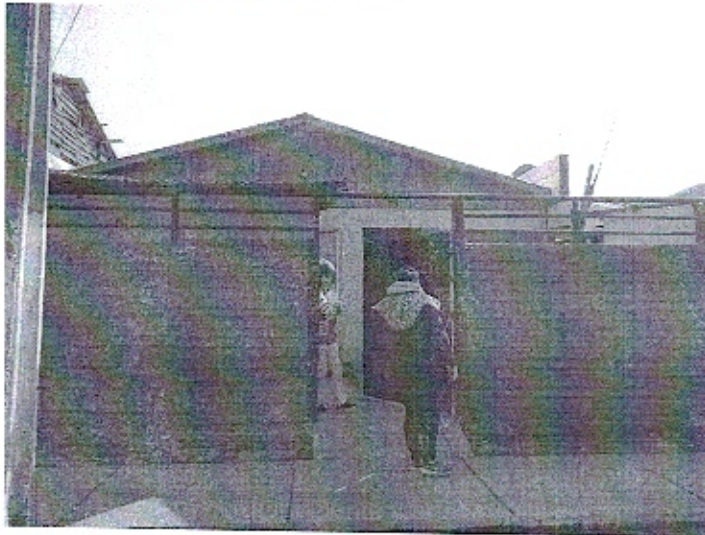
VISTA EXTERIOR DE LA PROPIEDAD

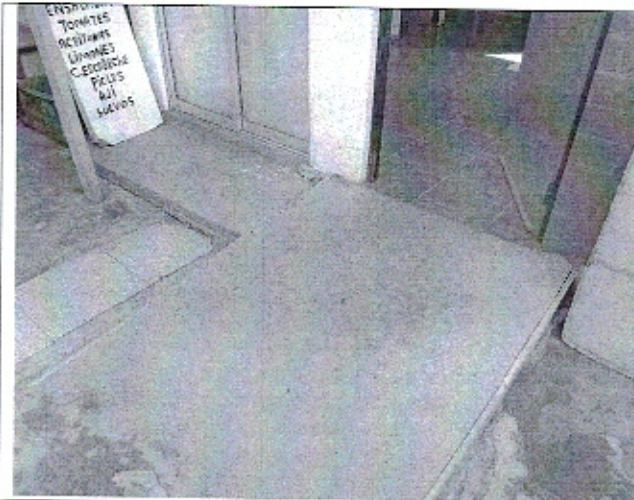
- Punto 5 de solicitud de recepción señala 'Recepción Parcial', indicando la totalidad de m2 del permiso. Aclarar.
- Rampa de acceso principal y acceso cocina no cuenta con área de descanso declarada en permiso.

VISTA RAMPA DE ACCESO SIN DESCANSO

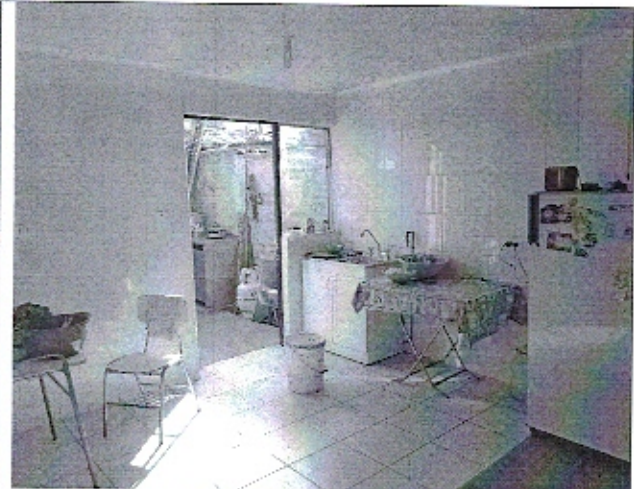
- Puerta de baño se abre hacia el interior del recinto y puerta de acceso a cocina se abre en sentido contrario al declarado en permiso.
- Tabique interior de cocina y closet no corresponde a lo declarado en permiso.

VISTA INTERIOR COCINA

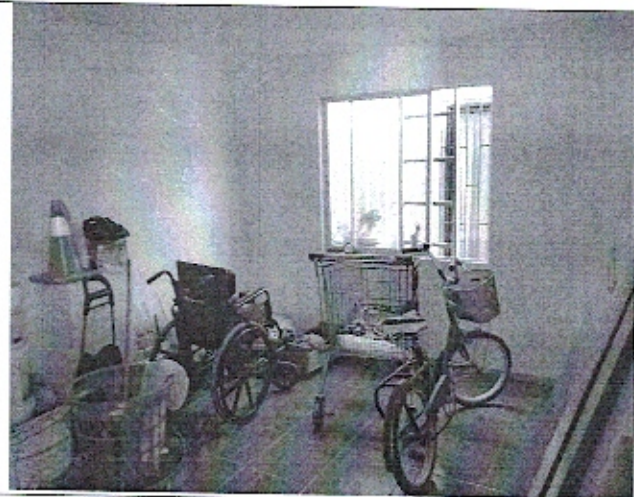
VISTA INTERIOR DORMITORIO N°1

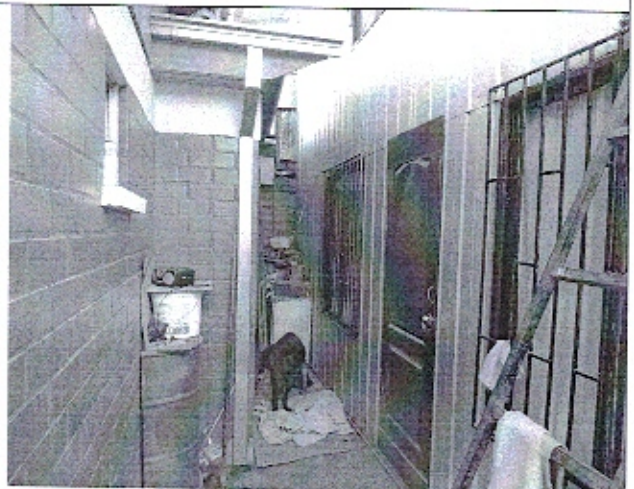
- Se observa edificación preexistente de segundo piso no declarada en la presentación de la Solicitud de Recepción Definitiva Parcial, ubicada en patio posterior de la propiedad adosada a deslinda norte, poniente y oriente.

VISTA EXTERIOR DE EDIFICACIÓN NO DECLARADA

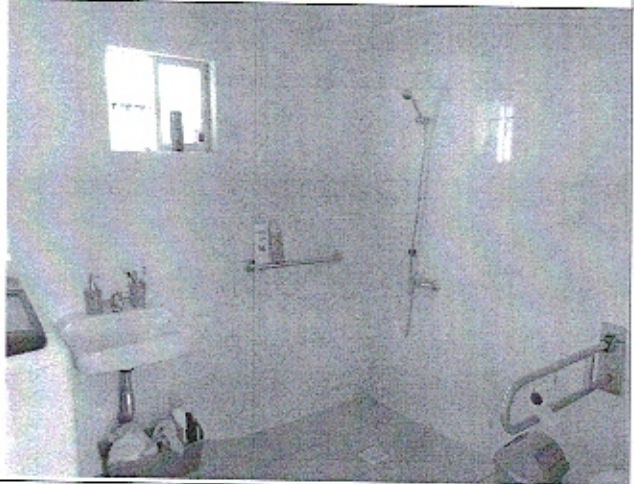
- Artefactos de baños no están ubicados según señala el permiso, incorporando lavabos.
- Se observa antejardín parcialmente cubierto con estructura precaria.

VISTA INTERIOR BAÑO.

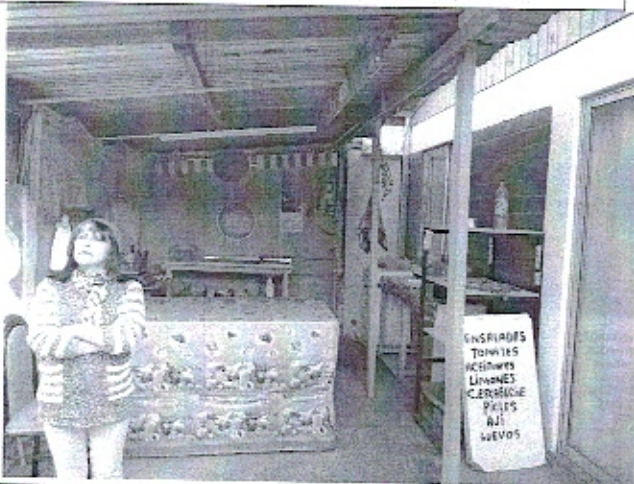
VISTA EXTERIOR. ANTEJARDÍN CUBIERTO.
