ORD: N° 1602/553 /2019
ANT.: ING. DOM N° 118/2019.
MAT.: REMITE ACTA DE RECHAZO.
UBICACIÓN: CACIQUE MILLARAPUE N° 1223.
ROL: 1553-4

INFORME DE VISITA RECEPCIÓN DEFINITIVA.

DIRECCIÓN : CACIQUE MILLARAPUE N°1223
PROPIETARIO : EMA ROSA ECHEVERRÍA ARROS
FECHA : 23.04.2019
HORA : 10:15 hrs.
FUNCIONARIO : Felipe Rossel – Solange Mardones, Arquitecto.

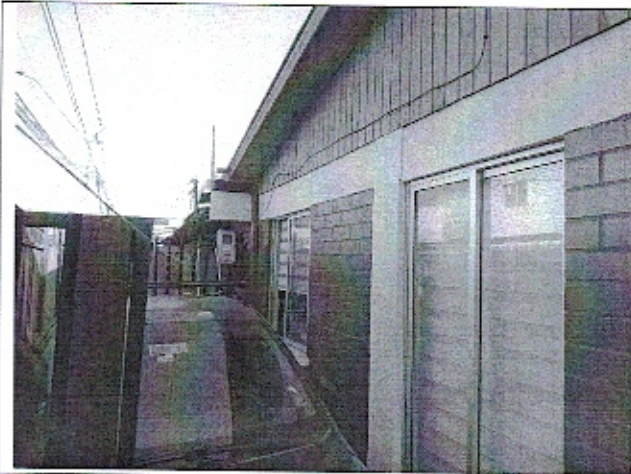
- Distanciamiento declarado para antejardín (3.00m) no corresponde con el verificado en visita (2.27m).
- Rampa de acceso principal y acceso cocina no cuenta con área de descanso declarada en permiso.

VISTA EXTERIOR FACHADA

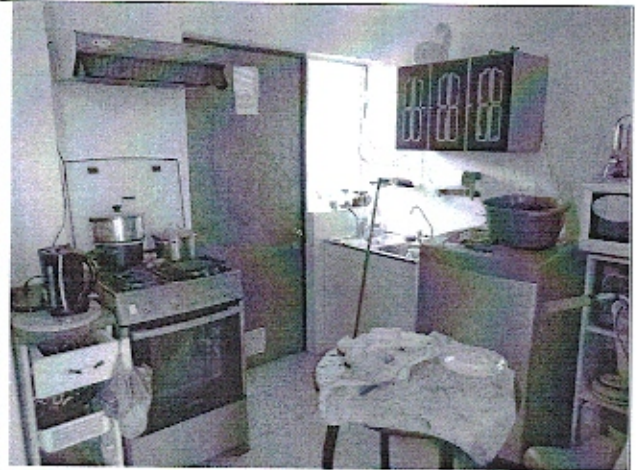
- Puerta de baño se abre en sentido contrario al declarado en permiso.
- Tabique interior de cocina no corresponde al declarado en permiso.
- Lo construido no se condice con lo graficado en la planimetría del Permiso de Edificación aprobado N° 107/2015 de fecha 03.02.2016 y Res. N°09 del 18.02.2016 para la propiedad, debido a que la disposición de los recintos se encuentra invertida (situación espejo), por lo que previo a la solicitud de Recepción Final, se deberá solicitar una Modificación de permiso conforme al Art. 5.1.17 de la OGUC.

VISTA INTERIOR COCINA

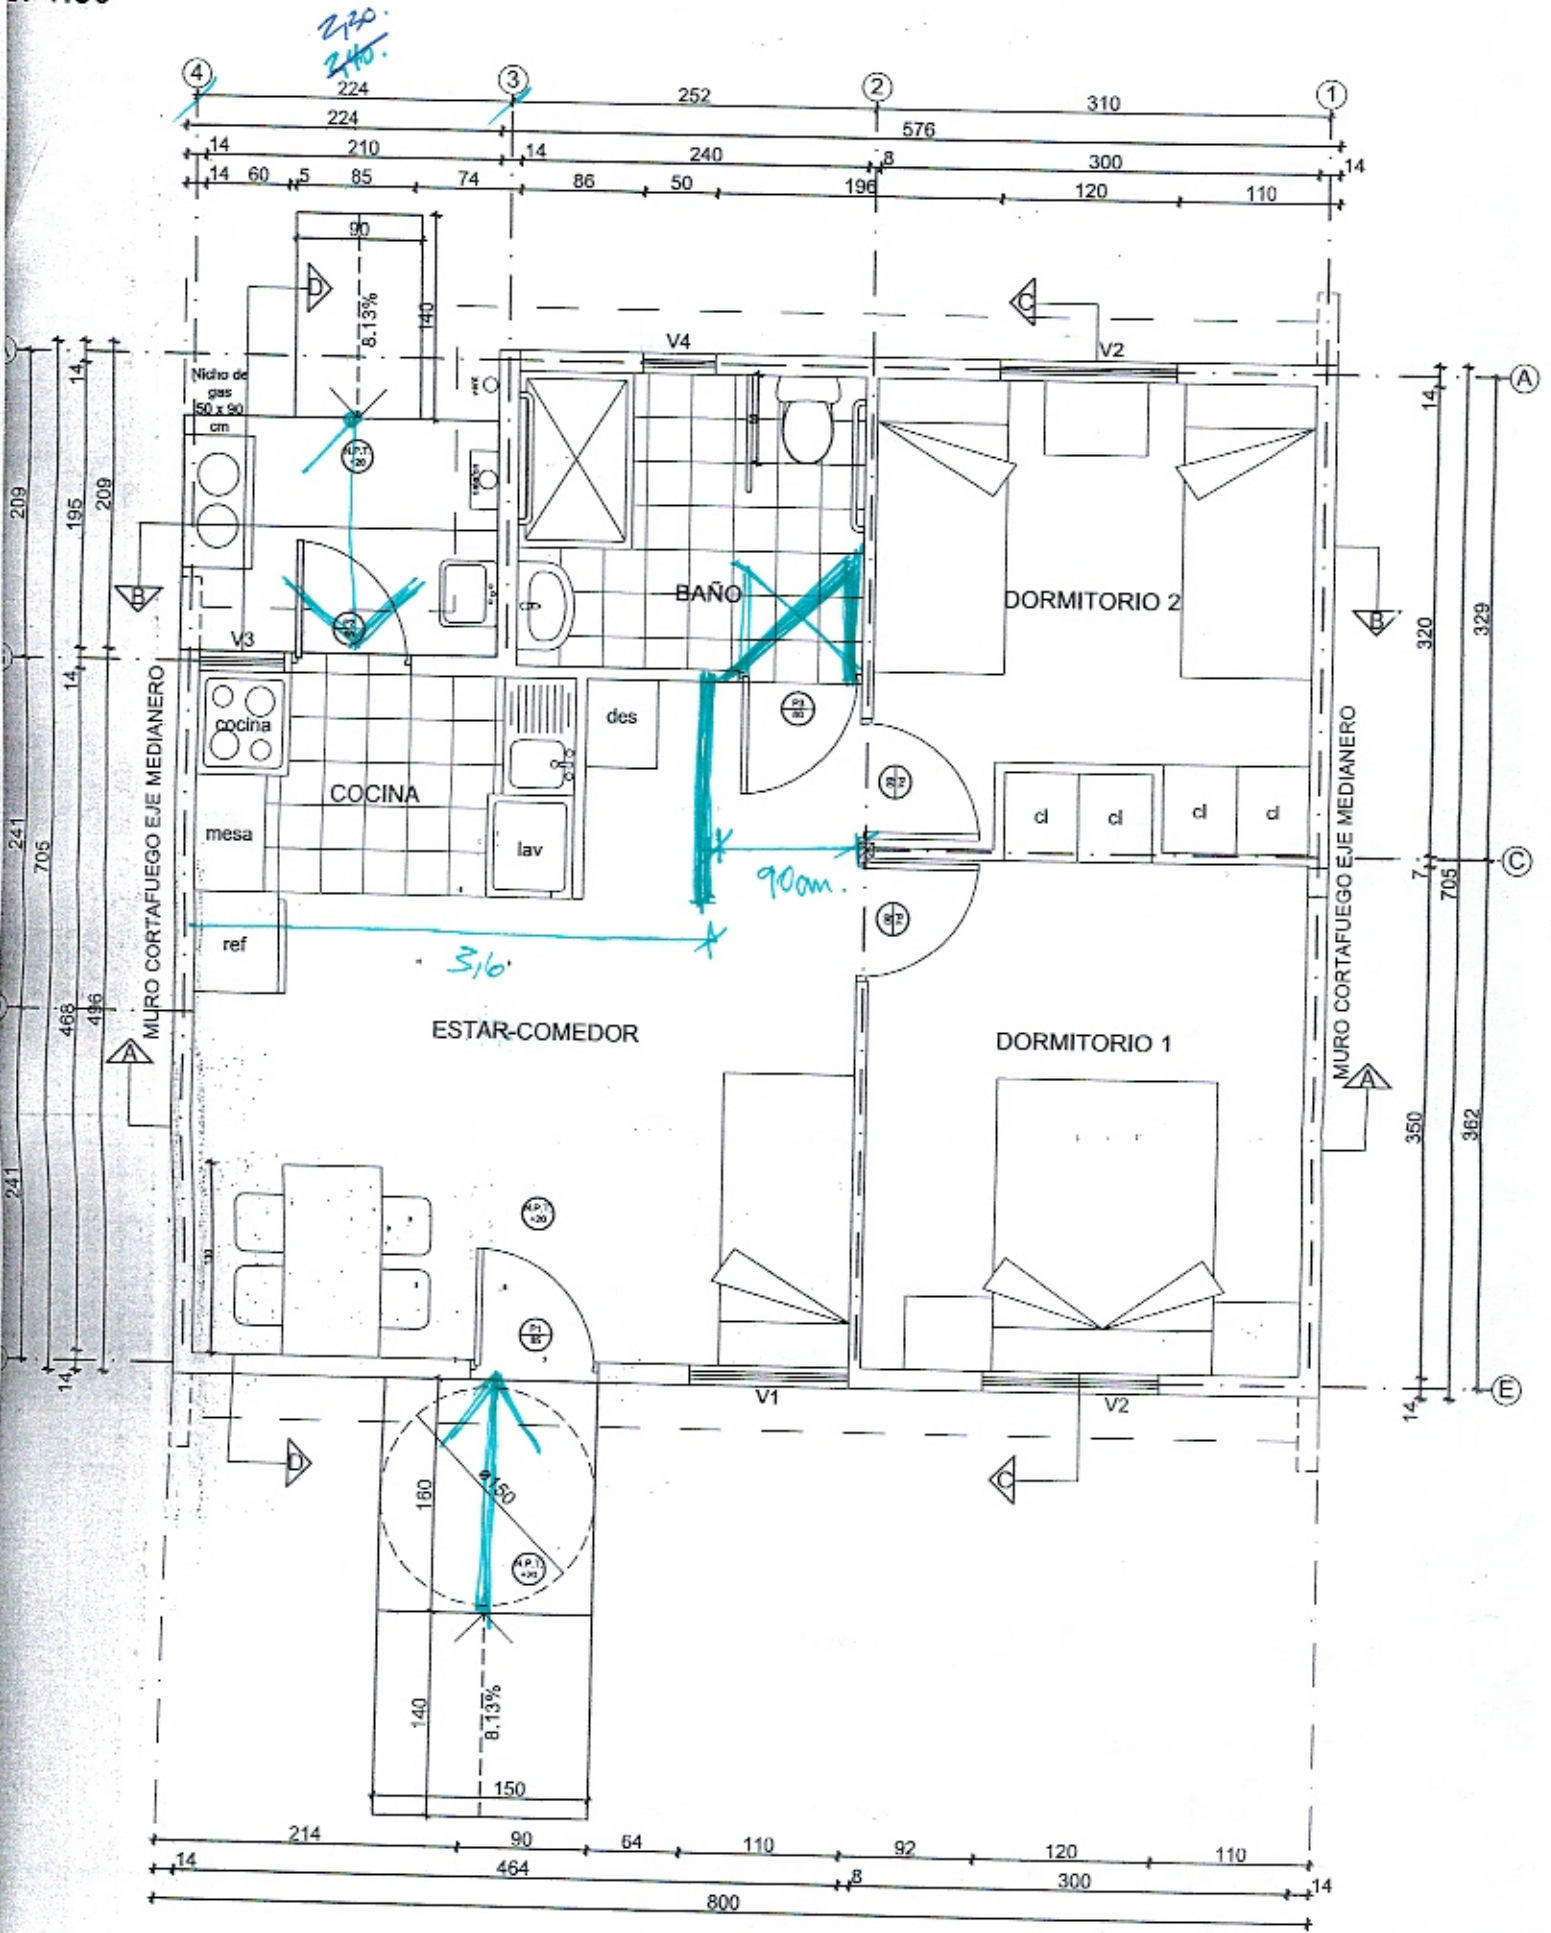
ANTA DE ARQUITECTURA

- fabrique interior
- Puerta de baño se abre en sentido contrario //
- Rampa de puerta principal y puerta de cocina no tiene area de descanso //
- no cumple con antejardin de 3 metros //
- * tiene construcción por encima pericoma //

*Casa en espejo.

debe aprobar M.P. y luego R.F.
