ORD: N° 1602/665 2021  
ANT.: ING. DOM N° 165/2021  
MAT.: RECHAZO DE EXPEDIENTE.  
UBICACIÓN: ROMA N°2281  
ROL: 2257-6

A través del **ING. DOM N°165/2021** de fecha 06.10.2021, se ha solicitado la aprobación de "**Recepción Definitiva Total de Obras de Edificación**", para la propiedad ubicada en **ROMA N°2281** con destino **Bodega**, cuyo permiso a recepcionar es el N°16/2020 de fecha 20.11.2020.

### INFORME DE VISITA RECEPCIÓN DEFINITIVA TOTAL.

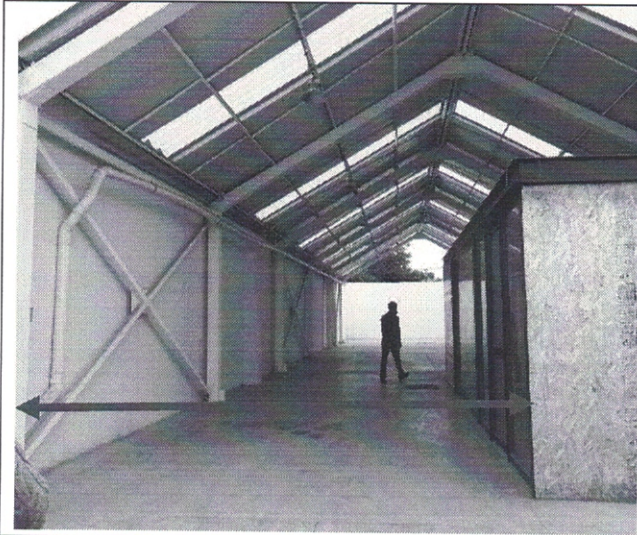
Distanciamiento entre (Eje 1 Y 2) es de 4.55 m. lo que no es concordante con Permiso de Edificación N°16/2020, ni con Planimetría acogida a ART 5.2.8. OGUC.

Con base en lo anterior, se resuelve rechazar la "**Recepción Definitiva TOTAL de Obras de Edificación**" N° 165/2021 ya que no cumple con las condiciones mínimas declaradas en P.E. N°16/2020 de fecha 20.11.2020 ni con las condiciones de cumplimiento normativo declarado por el arquitecto patrocinante. Se devuelven todos los antecedentes al interesado, debidamente timbrados.

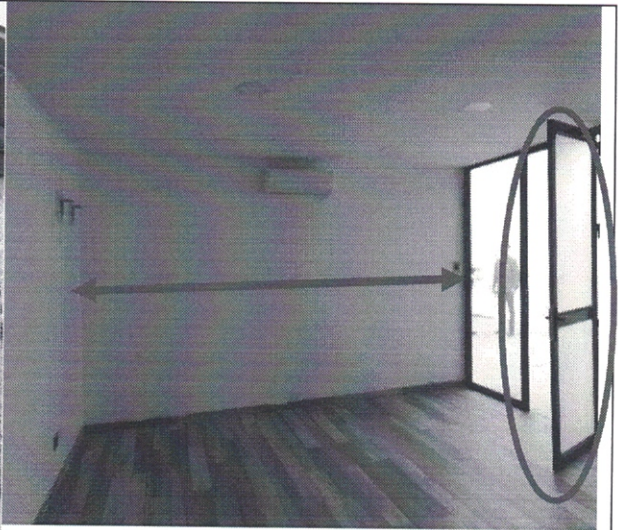
- Longitud de muro ubicado en Eje A, en área de Oficina es de 4.52m. largo que no es concordante con Permiso de Edificación N°16/2020, ni con Planimetría acogida a ART 5.2.8. OGUC.
- Puerta presenta distinta orientación de apertura.

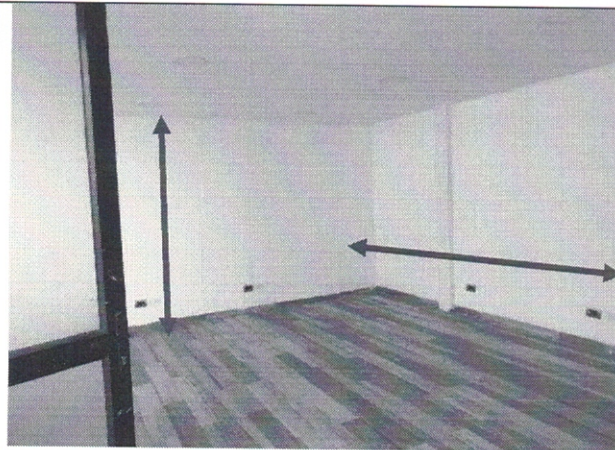
- Largo de muro interior en Eje 3, área de oficina es de 5.83m, lo que no es concordante con planimetría de Permiso de Edificación N°16/2020 con Planimetría acogida a ART 5.2.8. OGUC.
- Oficina presenta una altura de piso a cielo de 2.41m no es concordante con Permiso de Edificación N°16/2020, ni con planimetría acogida a ART. 5.2.8 de la OGUC.

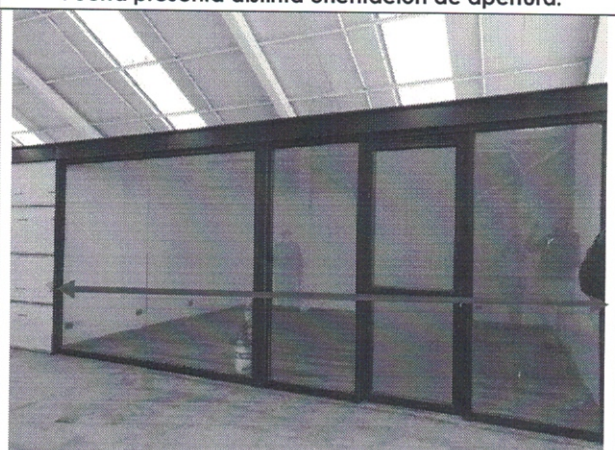
Largo y distribución de pilares en la estructura de ventanal en Eje 2. No corresponde a lo aprobado en P.E. N°16/2020, ni a Planimetría acogida a ART 5.2.8. OGUC

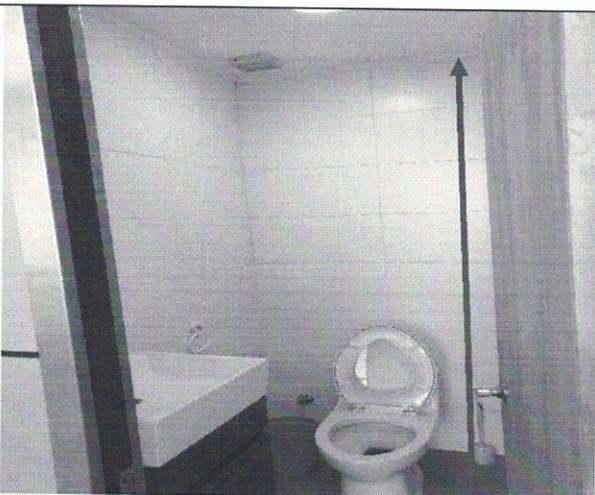
Baños presenta una distancia de piso a cielo de 2.41m no es concordante con Permiso de Edificación N°16/2020, ni con planimetría acogida a ART. 5.2.8 de la OGUC

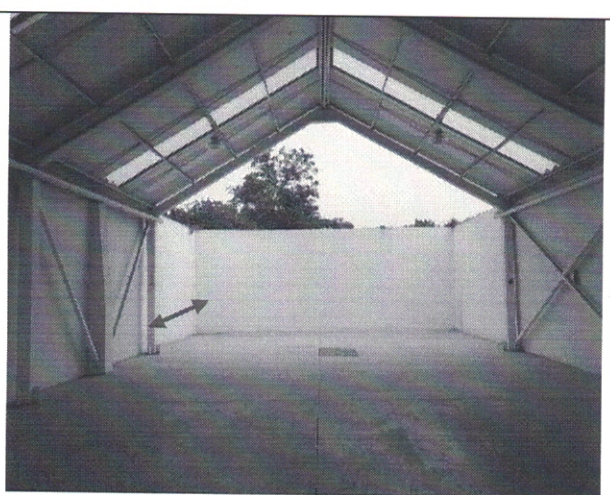
Distanciamiento entre muro de deslinde norte y galpón es de 5.20m no es concordante con Permiso de Edificación N°16/2020, ni con planimetría acogida a ART. 5.2.8 de la OGUC.

Estacionamientos no se encuentran demarcados

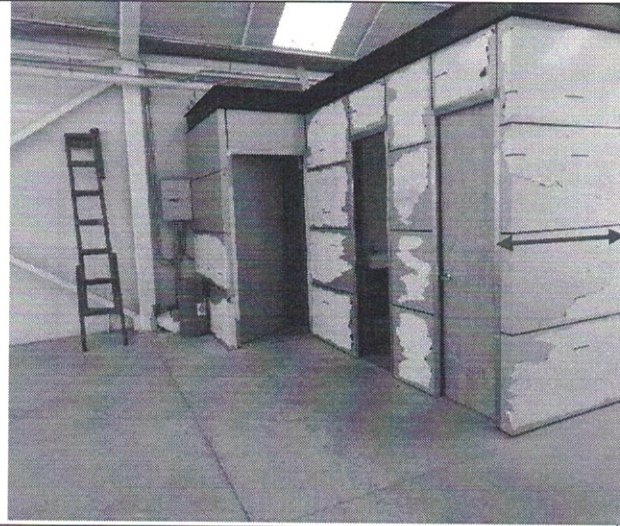
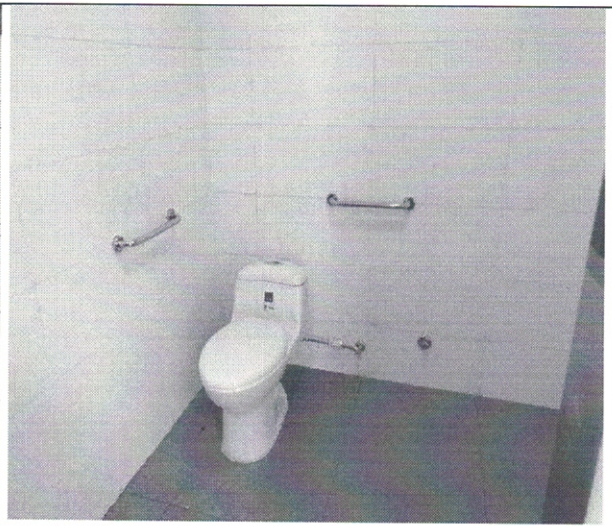
Imagen de Baño de acceso universal

Muro en área de baño de mujeres en Eje 2 es de 1.14m.  
No corresponde a lo aprobado en P.E. N°16/2020, ni a  
Planimetría acogida a ART 5.2.8. OGUC
